NÁRODNÍ  
PAMÁTKOVÝ  
ÚSTAV

ÚZEMNÍ PAMÁTKOVÁ  
SPRÁVA V ČESKÝCH  
BUDĚJOVICÍCH

## Obora (Thiergarten) u vimperského zámku – rychlá rešerše pramenů a základní terénní průzkum

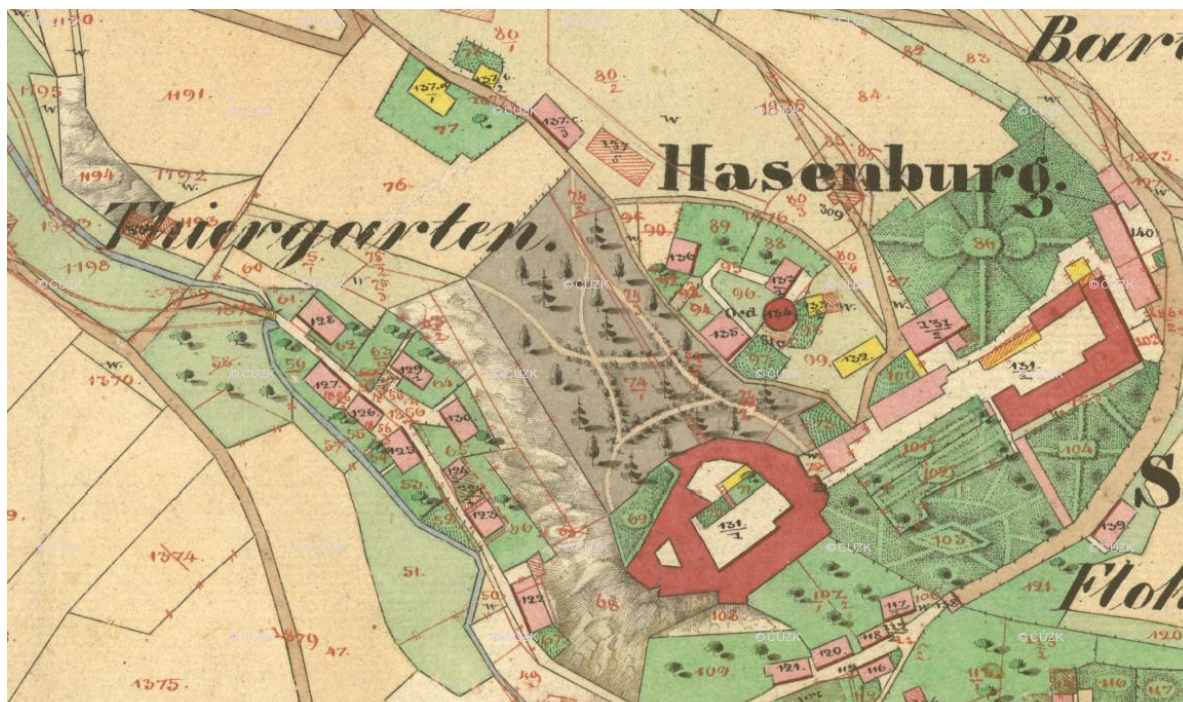
Obrázek 2: 1837 – originální mapa stabilního katastru

Zásadními pro poznání obory jsou z roku 1837 mapy stabilního katastru (obr. 2), do kterých se pak zakreslovaly další změny staveb a parcel, a indikační skici (obr. 3) a případně ještě také císařské povinné otisky archivované ve Vídni.<sup>2</sup>

Velmi důležitý detail na mapách stabilního katastru je, že obora má odlišnou podobu vyobrazení v mapě než má běžný lesní porost a zároveň odlišnou podobu od zámeckých zahrad. Zámecké zahrady mají přesně vymezeny své hranice, včetně odpovídajících zákresů terasních a ohradních zdí. Jejich plocha je v indikační skice obecně značena jako zahradní plocha (obr. 3), v originální mapě (obr. 2) je však použit symetrický rastr formální zahrady. Vzhledem k tomu, že po archeologickém, archivním a ikonografickém průzkumu zámeckých zahrad, který předcházela projektování dokumentace pro stavební povolení i provedení stavby, lze nyní s jistotou říci, že naznačená formální podoba neodpovídá skutečné podobě zahrad v 19. století. V případě originální mapy katastru se tak jedná pouze o mapový symbol, který zdůrazňuje odlišnou podstatu formálních panských zahrad od běžných sadů a zahrad, přítomných například ve městě a jeho okolí. Co se týče obory, zásadní otázka je: Odpovídá cestní síť skutečnosti 30. let 19. století nebo se také jedná pouze o mapový symbol, který odlišuje oboru/lesopark od běžného hospodářského lesa? A která podoba je případně platná, indikační skica (obr. 3) nebo originální mapa katastru (obr. 2)? V obou případech

jsou však použity symboly pro středně vzrostlý les, v originální mapě smíšený, v indikační skice jehličnatý.

Po zhodnocení dostupné části pramenů a samotném terénním průzkumu lze tvrdit, že cestní síť odpovídá zakresu v originálu mapy stabilního katastru a obora musela být oplocena – nejméně na severozápadní straně mezi parcelou 306/1 a parcelami 313/1 a 314 je na mapě plot jasně vyznačen (obr. 2), v terénu po něm však již není ani památky. Jeví se, že obora měla funkci jednoduchého lesoparku a byla komunikačně napojena přímo na I. nádvoří zámku. Je třeba si uvědomit, že dnes spravovaný a uzavřený areál NKP byl v minulosti součástí rozsáhlejšího zámeckého okrsku, který fungoval s mnohem větším organickým propojením nádvoří s dvojicí statků v těsné blízkosti zámeckých křídel (hospodářská budova na I. nádvoří byla propojena s dnešním č. p. 38 na ulici Zámek a dodnes stojící chlév č. p. 578 také na ulici Zámek byl součástí většího statku dnes protnutého asfaltovou komunikací). Oba statky, romantická udržovaná zřícenina Haselburgu, obora a zámecká zahrada/sad severně od Dolního zámku a později také budova prvního městského špitálu (č. p. 85) tvořily dobře propojený a fungující zámecký celek, který byl nejspíše oplocen a uzavřen hlavně po svém vnějším obvodu. Přístup do obory byl možný severní branou zámku z komunikace vinoucí se jihozápadně od Haselburgu a také zatím neznámým a neurčitým propojením s I. nádvořím v místě přímo před bytem písaře Sikory. Není však jasná předchozí úprava terénu a překonání terénního rozdílu mezi I. nádvořím a příkopem, kde se dnes nachází vysoká terasní zeď. Nicméně i dle zakresu v mapě stabilního katastru (obr. 12, bod A) je dobře vidět, že současný rozsah zahrady severně od zámeckého mostu a I. nádvoří byl v roce 1837 poloviční a k jejímu rozšíření a ohrazení dodnes dochovanou zděnou zídou došlo až po zanesení do map stabilního katastru. Spekulace na možné propojení terasovitých zahrad s oborou po dně hradního příkopu komunikací procházející pod padacím mostem by se musely týkat stavu před rokem 1686, ale nelze je nyní opřít o žádné pevné zjištění a jsou předčasné. Cestní síť skrze příjemný stín lesního porostu směřuje na jihozápadě na hranu středověkého příkopu, který sloužil jako vyhlídkové místo směrem na jihozápad (obr. 12, bod B). Cesta k této vyhlídce prochází po hraně skalního masivu, která tvoří kontraeskarpu hradního příkopu a kde je možno předpokládat úpravu skalního podloží v přirozené schody (obr. 12, bod C). Tuto domněnku je však třeba dále ověřit.

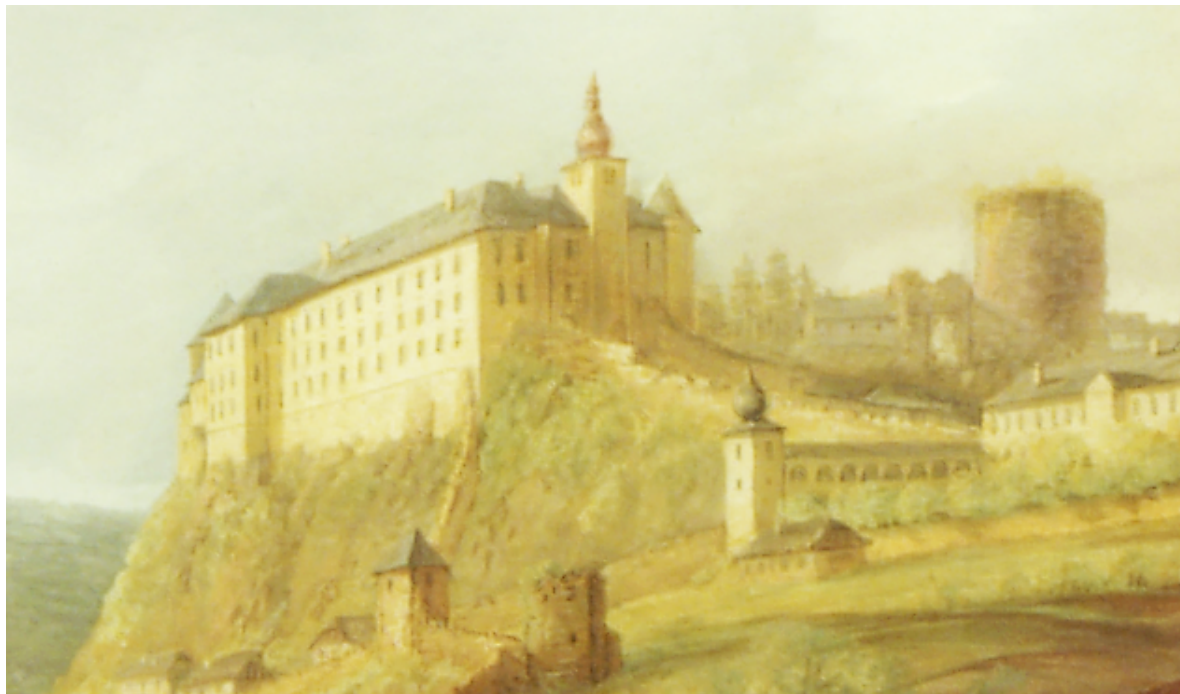
Obrázek 7: 1803-1808 - Ferdinand Runk

Nejstarší obrazovým pramenem, zaznamenávajícím průkazně existenci lesa/obory je obraz Ferdinanda Runka z počátku 19. století (obr. 7).

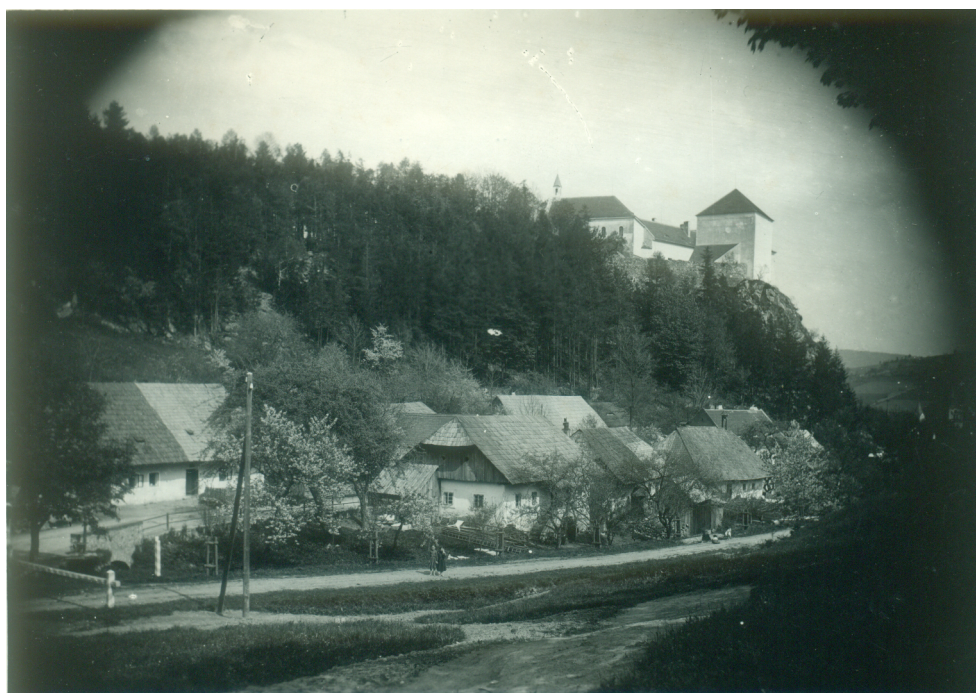
Obrázek 8: Nedatovaná fotografie. Sbíрка Muzea Vimperska - inv. č. F 164 a-1

Nepříliš četné fotografie zámku z jihozápadní až západní stany (obr. 8, 9 a 10) pak svorně ukazují vzrostlý les, výjimečně skalní útvar vyhlídky (obr. 8, vizte text níže) a postupné rozšiřování porostu z kopce dolů směrem na dnešní parcelu č. 299.

Pěšiny v oboře dále míří k druhé vyhlídce na severozápadní straně (obr. 12, bod D), umístěné na výrazném skalním masivu, který je také dobře patrný na jedné z fotografií (obr. 8). Vrchol tohoto masivu slouží jako přirozené sedátko, úpravu pro romantickou dřevěnou lavičku se nepodařilo vizuálním průzkumem ověřit, ale tvar skály ji v zásadě umožňuje. Severozápadní cesta končí ve styku parcely obory se soukromou zahradou a je možno, že sloužila pro cestu na severní okraj tehdejší zástavby a nebo tvořila volnou cestu do luk a polí severozápadně od obory. Její zakončení v terénu nebo další pokračování nebylo možno prokázat. Vzhledem k výstavbě chléva v severní části obory je dnes nemožné porozumět plně průběhu severovýchodní cesty oborou a hlavně k jejímu severnímu zakončení. Jak již bylo výše psáno, situaci komplikují úpravy terénu spojené se stavbou nového zámeckého vodovodu na počátku 20. století. Současná neznačená pěšina, směřující z vyhlídky v příkopu směrem na jihojihozápad po prudkém svahu téměř jistě neměla v cestní síti 19. století předobraz a je recentní turistickou pěšinou. Průzkum neprokázal existenci jakýchkoliv architektonických prvků v oboře ani stopy dochovaného mobiliáře. Ten není patrný ani na žádném zkoumaném obrazovém pramenu. Protože nedošlo k průzkumu písemných pramenů je velmi nejasný samotný vznik obory a její podoba před rokem 1835.
