Charakteristika památky – historie a zhodnocení

Záměr a cíle projektu Schola naturalis

Obnovené objekty

Restaurování nástěnných maleb v severozápadním křídle zámku Veltrusy

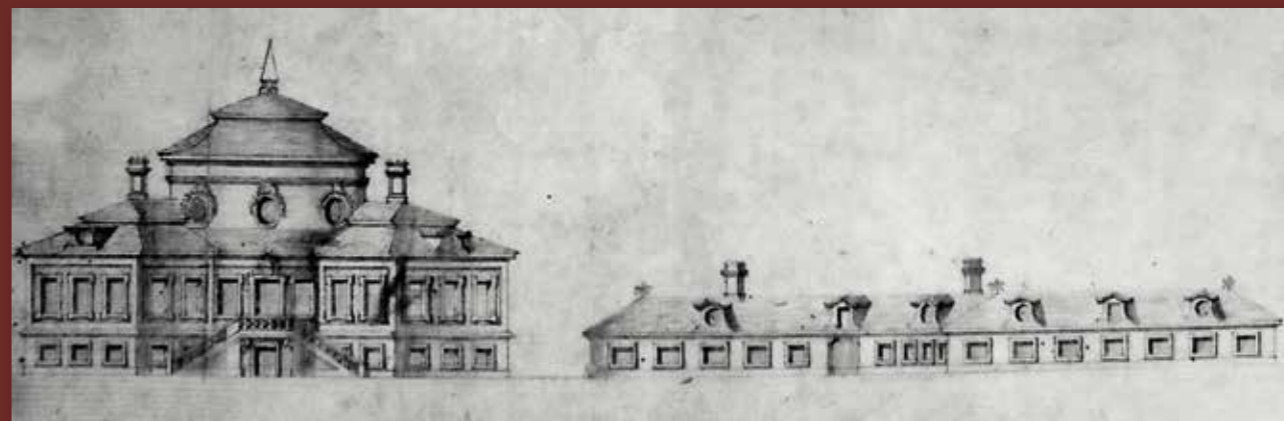
Variantní plán na výstavbu zámku, 18. století. Plán ukazuje možnou původní podobu bočních křídel (Národní archiv, Sbíрка grafických listů, kreseb a maleb).

Boční křídla jsou protějškově řešené architektury, jejichž prakticky identické hmoty jsou vůči sobě zrcadlově obráceny. Patrové stavby završené sedlovými střechami jsou výrazně podélných oblomených půdorysů ze dvou odlišných částí. Kratší, na půdorysu trojtaktu s vnitřní komunikační chodbou, se do prostoru čestného dvora obrací vždy přímým úsekem fasády o osmi okenních osách. Delší, čtvrtkruhově tvarované části o jedenácti osách otevírají prostor dvora výrazně do šířky. Ten je potom v odstupu uzavřen samostatným špýcharem, konírnou a pilířovým ohrazením. Ve struktuře dvora tak existují dva spojené, přesto však odlišné prostory – vnitřní těsnější a vnější výrazně široký. Fasády obou bočních křídel do čestného dvora jsou řešeny jednotně. Dvoupatrová průčelí jsou pojata jako jediná kompoziční etáž rytmizovaná motivem slepých arkád, jež spínají celou výšku fasád. Ve vpadlých plochách jednotlivých oblouků jsou vložena obdélná okna přízemí a vyšší, segmentově ukončená okna patra.

Kolem roku 1800 byla obě původně přízemní křídla zvýšena o patro a nově byly upraveny fasády, zvláště ty obrácené do čestného dvora. Do nových prostor v patrech křídel byly umístěny místnosti reprezentativní povahy. Do přízemí byly situovány spíše doprovodné funkce. V severozápadním křídle tak vznikla v sousedství starší barokní kaple například cukrárna. V průběhu 19. století byl k zadní čás-

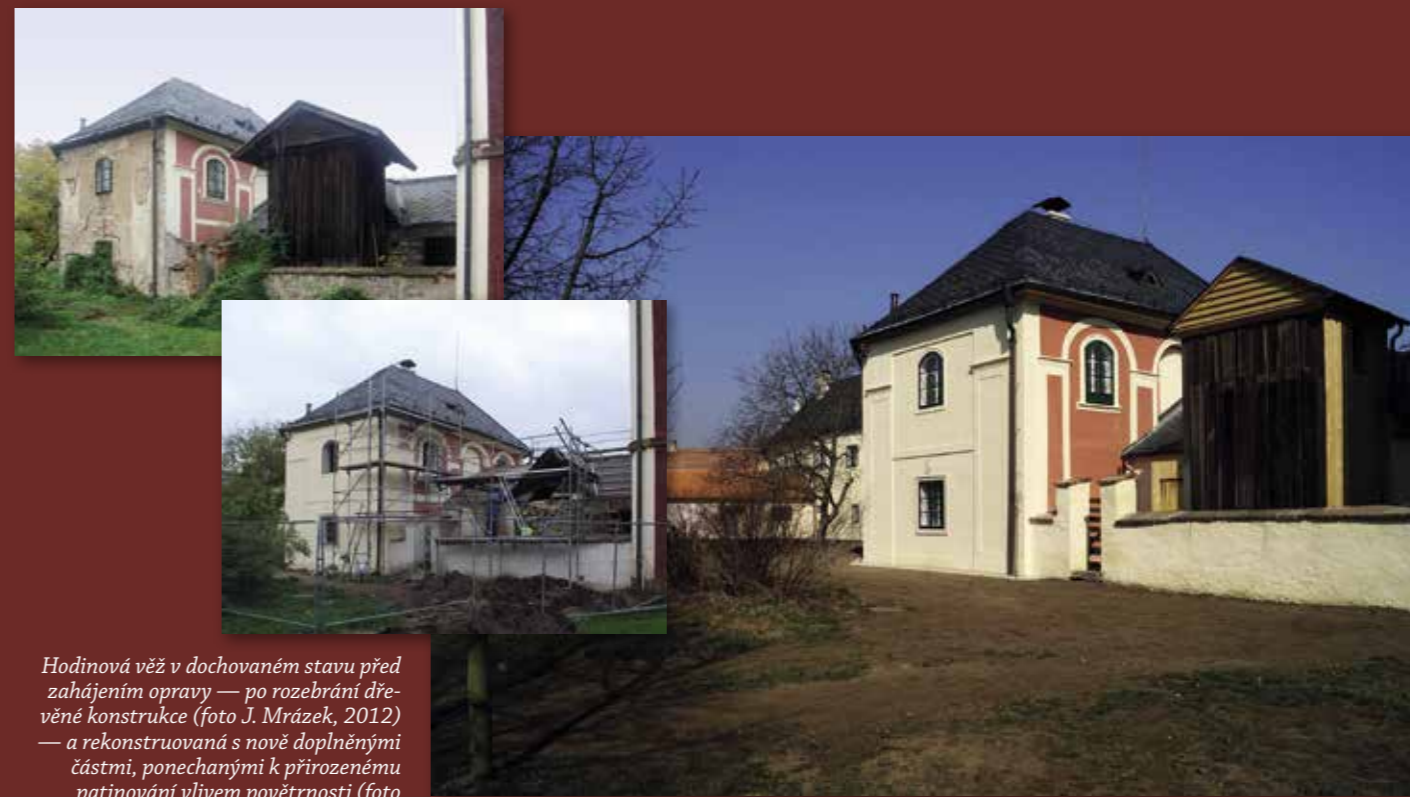
Hodinová věž v dochovaném stavu před zahájením opravy — po rozebrání dřevěné konstrukce (foto J. Mrázek, 2012) — a rekonstruovaná s nově doplněnými částmi, ponechanými k přirozenému patinování vlivem povětrnosti (foto K. K. Brzák – Theresiae RTM, 2015).

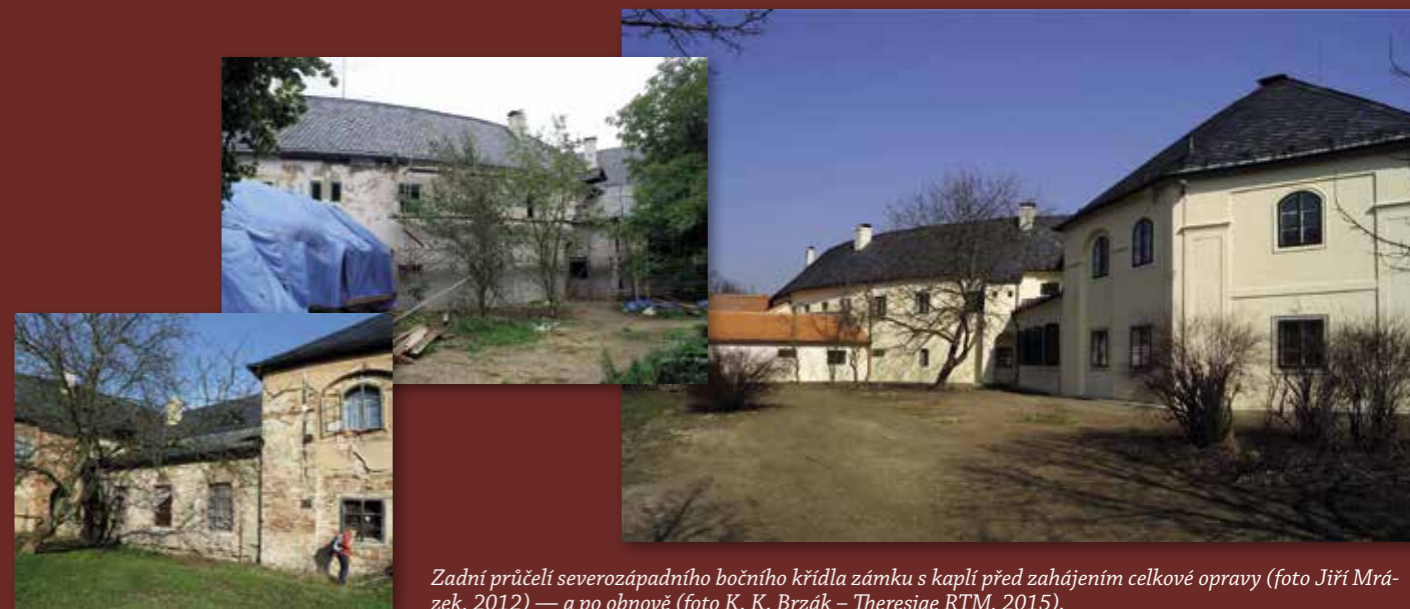
Zadní průčelí severozápadního bočního křídla zámku s kaplí před zahájením celkové opravy (foto Jiří Mrázek, 2012) — a po obnově (foto K. K. Brzák – Theresiae RTM, 2015).

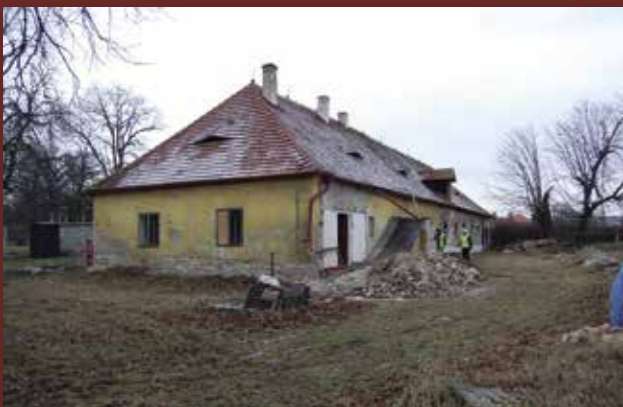
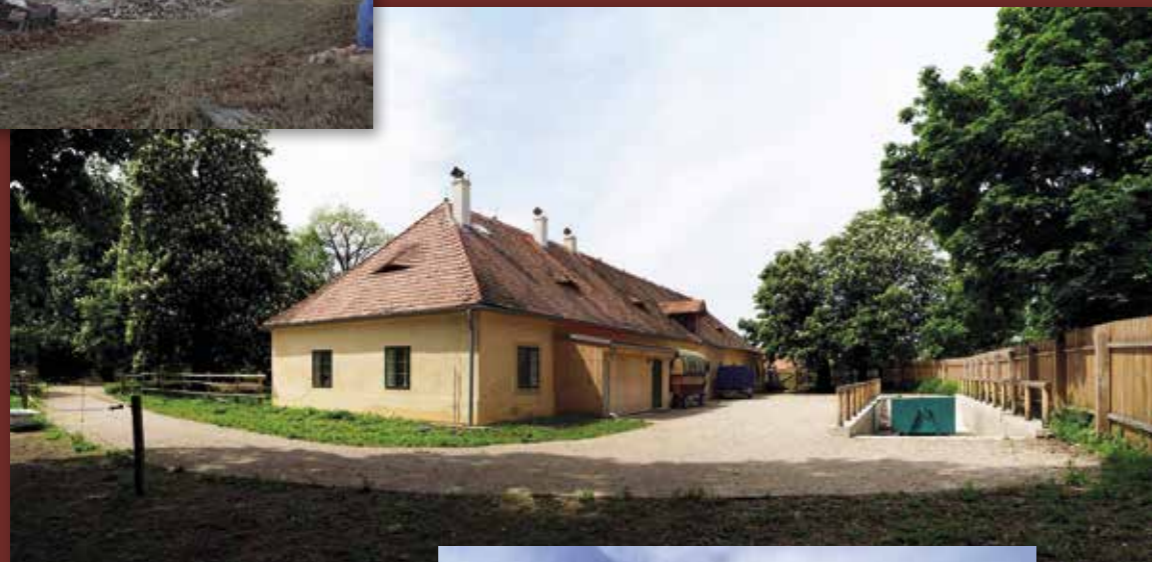
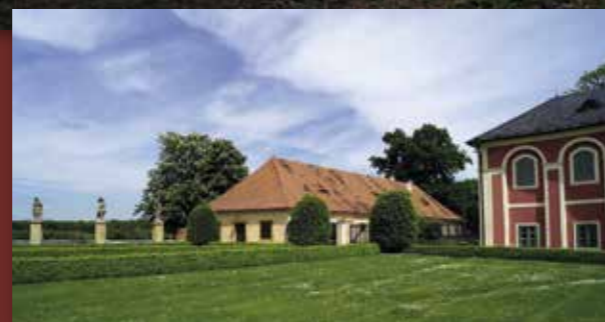
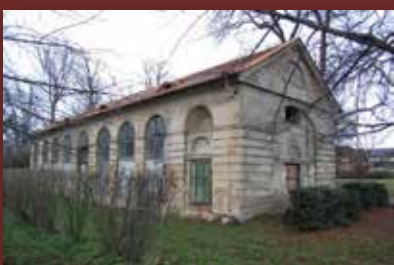
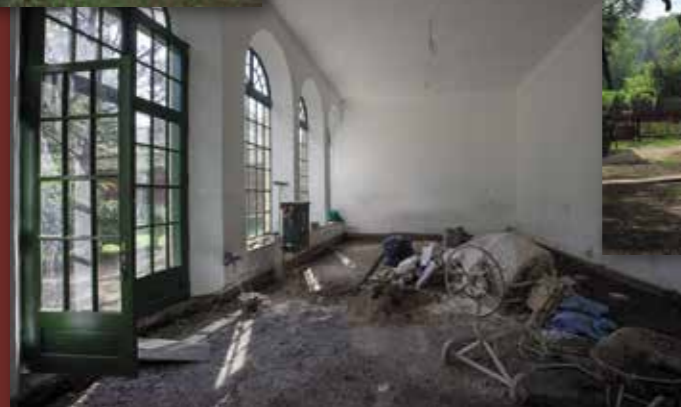
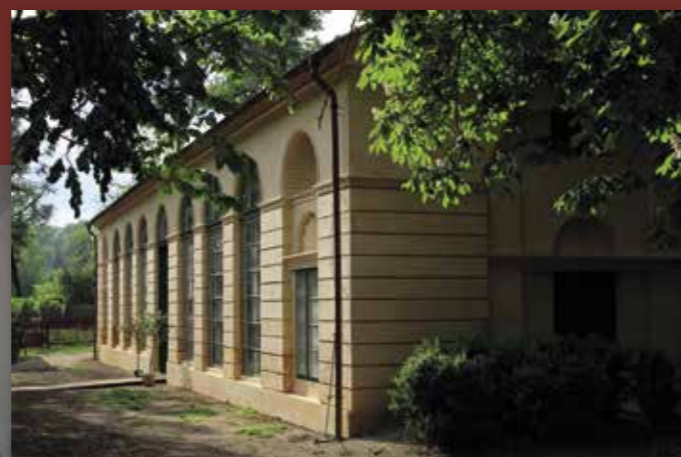
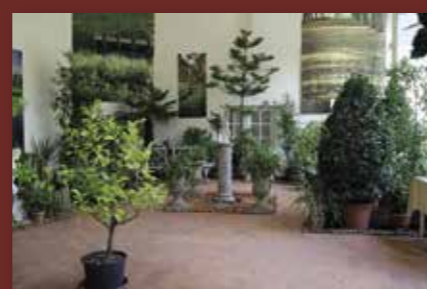
Oranžérie v lednu 2012 (foto J. Mrázek) — během rekonstrukce (foto T. Proněk, 2013) — po obnově, interiér (foto V. Láška, 2014).

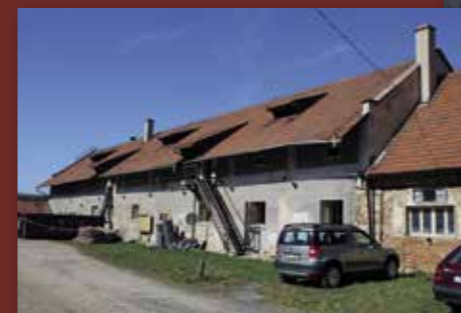
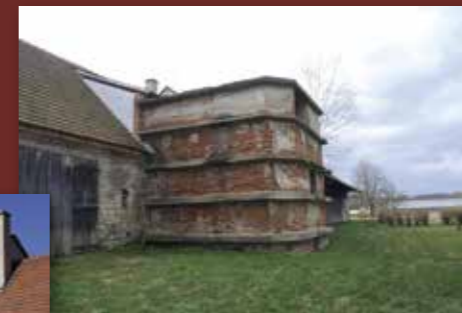
Severní stáj před rekonstrukcí, pohled z hospodářského dvora — pohled zezadu — těžká mechanizace během rekonstrukce (foto J. Mrázek, 2012) — hospodářský dvůr po obnově — zrekonstruovaná severní stáj (foto K. K. Brzák – Theresiae RTM, 2015).

Základním záměrem připravované rekonstrukce bylo provedení důsledné obnovy stavby v její dochované podobě. Kromě realizace nutného zázemí nebylo na památkové podstatě objektu nutno nic významného měnit. V projektu Schola naturalis byl objekt určen pro edukaci a pro příležitostné ubytování hostů.

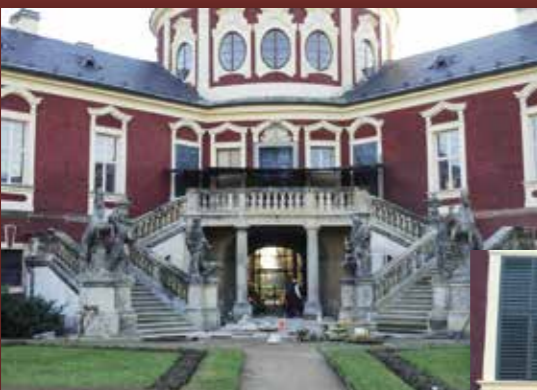
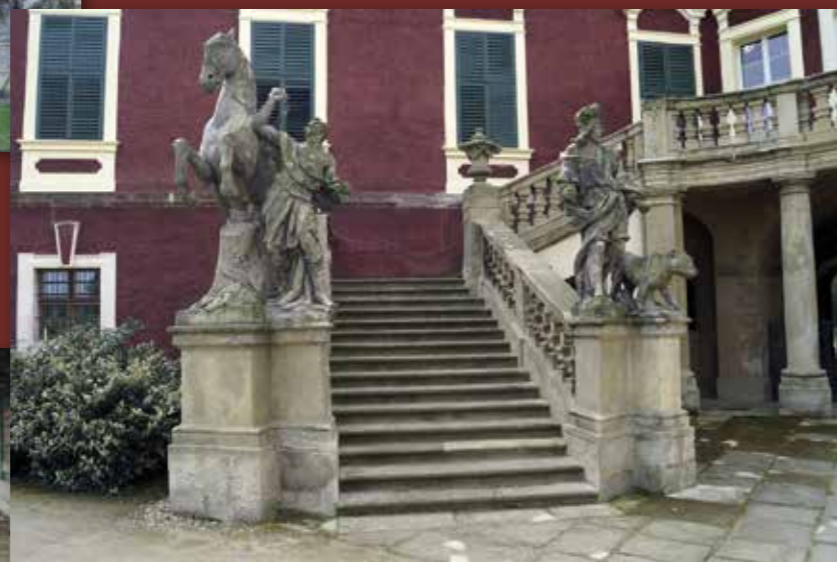
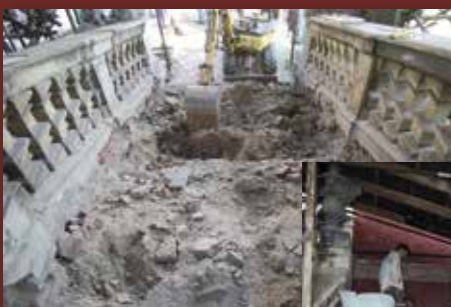
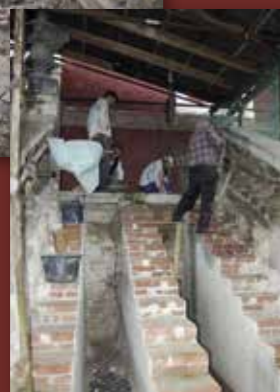
Hlavní zámecké schodiště před rekonstrukcí — vybourané schodiškové stupně — dělníci během rekonstrukčních prací (foto J. Mrázek, 2012) — a levá část schodiště po obnově (foto K. K. Brzák – Theresiae RTM, 2015).

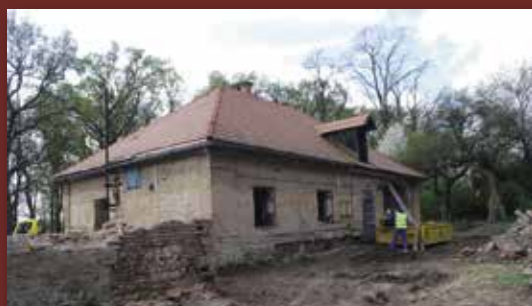
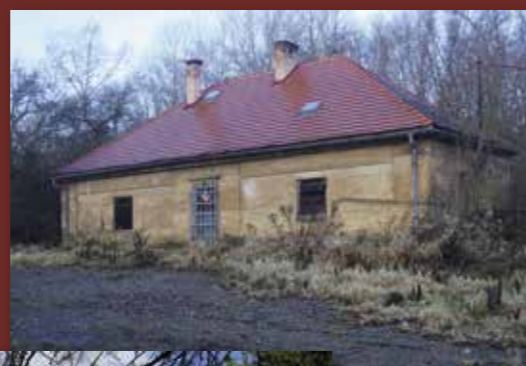
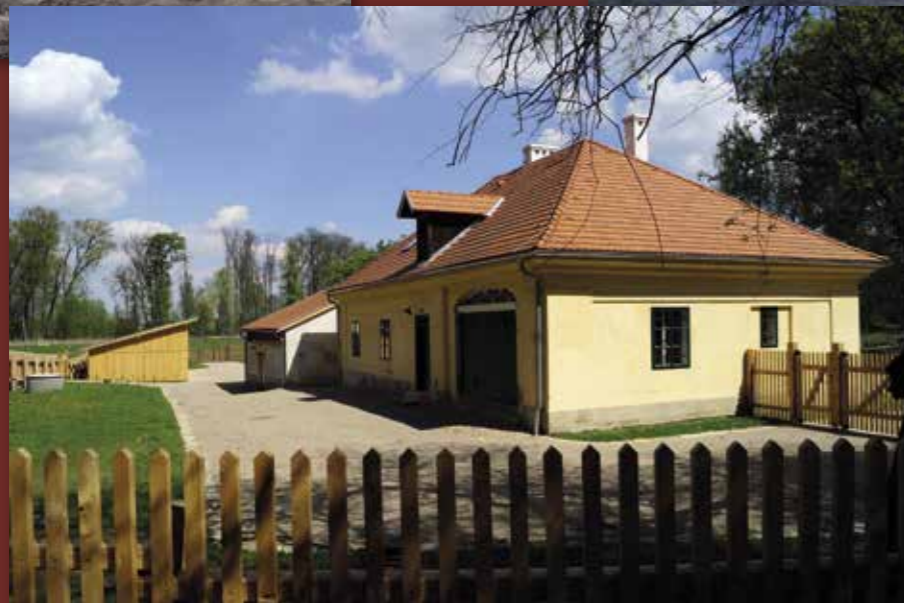
Holandský selský dům před rekonstrukcí (foto J. Mrázek, 2012) — statek po obnově (foto K. K. Brzák – Theresiae RTM, 2015).

Jednopodlažní budova Holandského statku, ke které na východní straně přiléhá malý ohrazený hospodářský dvůr, je řešena jako příčný trojtrakt se střední zaklenutou chodbou, po jejíchž stranách jsou dvojice velkých místností, a z níž ústí na severní straně schodiště na půdu valbové střechy, na straně

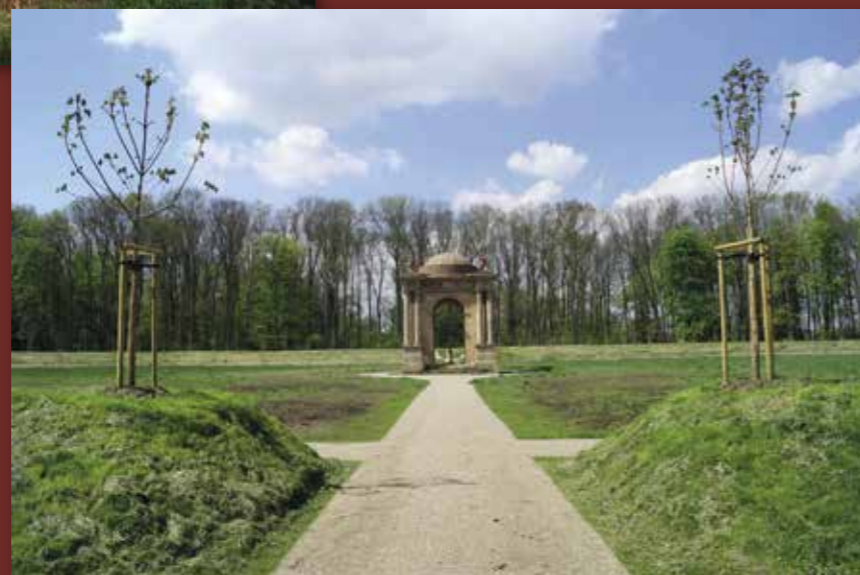
Zrekonstruovaná budova dolního skleníku s pařeništi a upraveným okolím (foto K. K. Brzák – Theresiae RTM, 2015).

zenou konfiguraci terénu zahrady výborně využil. Skleník lemující jižní stranu hospodářského dvora byl umístěn na umělé terasu. Celý prostor zahrady byl tak definitivně zformován do dvou jasně definovaných úrovní: nevelké, avšak výrazně dominantní, horní části podtržené objekty velkého skleníku a spodní pěstební, zabírající většinu plochy zahrady. Další objekty, které v zahradě vznikly v průběhu 19. a 20. století, pak opět souvisejí s tímto terénním zlomem – Množárna a Dolní skleník. Objekty jsou oproti velkému skleníku posunuty více k východu a tentokrát založeny v dolní části zahrady těsně při terénním zlomu. Výstavba obou objektů byla zřejmě původně plánována v 80. letech 19. století, jak o tom svědčí dochované plány na zřízení objektu množárny a vyhřívání objektu pro ananasy vybaveného parním topením. Realizován byl pouze objekt Množárny. Na místě zamýšleného objektu pro ananasy byl pak teprve po polovině 20. století postaven novodobý Dolní skleník. Zda v tomto prostoru stál nějaký starší objekt není zcela jasné, prameně to doloženo není.

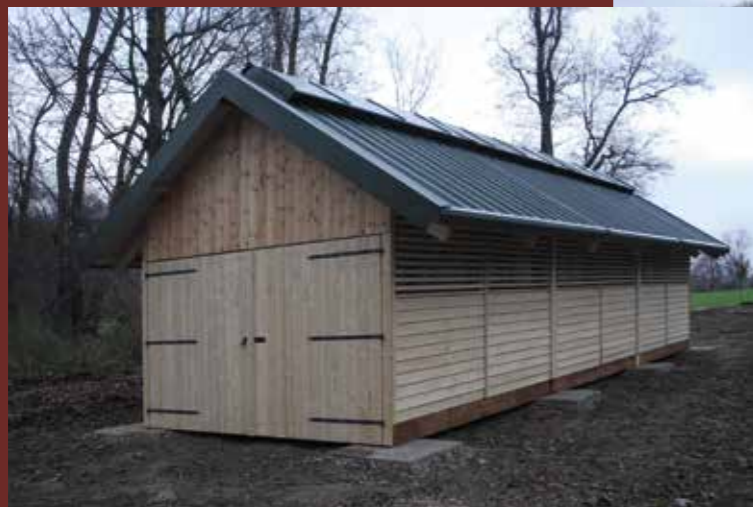
Nová dřevěná stavba ovčína — pohled na ovčín přes louku (foto J. Mrázek, 2012).

Návrh zpracoval architekt Petr Dostál, vytvořil přemístitelnou stáj pro ovce. Objekt je členěn na tři moduly o váze zhruba dvou tun, umožňující transport objektu v areálu zámku. Moduly jsou volně položeny na výškově vyrovnané osazovací dlaždice a vzájemně spojeny. Nosná konstrukce objektu je dřevěná, v každém modulu jsou tři příčné rámy po-

délně vázané prahy a vaznicemi na horní straně stěn a v hřebeni. V příčném směru je konstrukce zavěrována styčnickovými spojkami prvků rámu. Sedlová střecha se sklonem třicet pět stupňů byla řešena jako dvouplášťová s větranou mezerou. Spodní plášť tvoří bednění s reflexní fólií na horní straně, horní plášť střechy tvoří sendvičové střešní panely s polyuretanovou izolací a ocelovým plechem na venkovní straně. Štíty střechy jsou svisle bedněné. Stavbu realizovala firma Konsit, a. s.

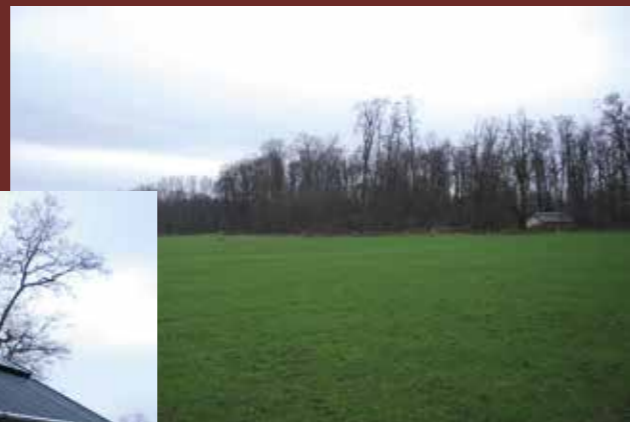
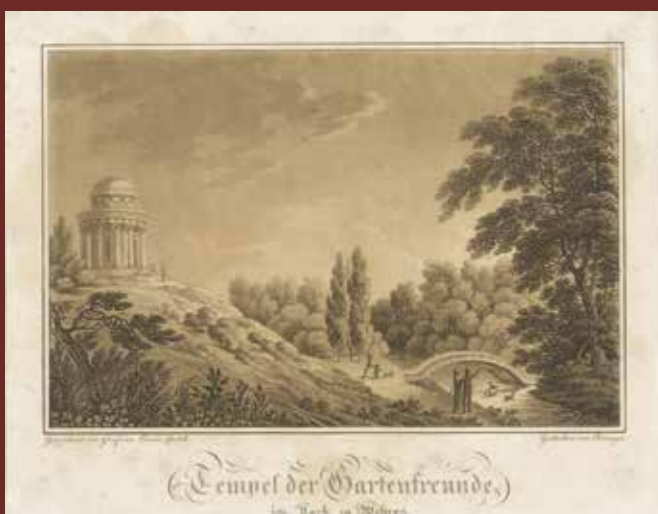
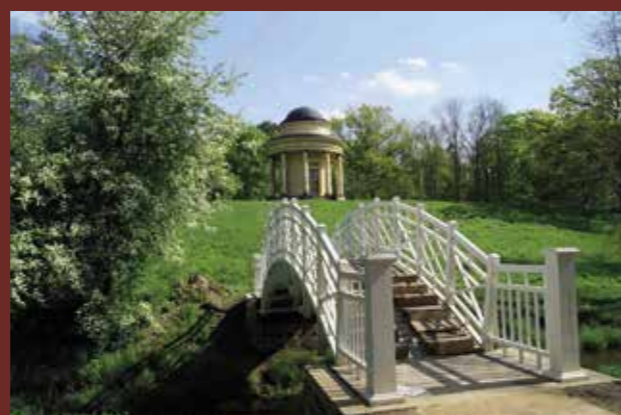
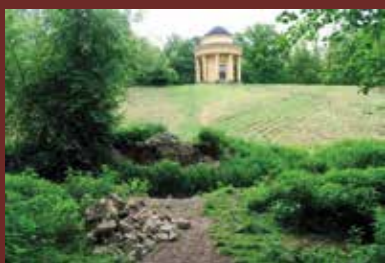
Templový Chrám přátel zahrad, tónovaná akvatinta, Benedikt Piringer dle kresby hraběnky Louisy Clary Aldringen rozené Chotkové, nedatováno — stržený provizorní mostek (foto J. Mrázek) — zrekonstruovaný Templový mostek na původním místě (foto K. K. Brzák - Theresiae RTM, 2015) — plán mostku přes kanál, Jan Filip Jöndl, nedatováno (uloženo: ÚDU AV ČR, i. č. SPD 05494).

Projekt obnovy mostků vypracovala firma Pudis, a. s. Realizaci provedla firma Konsit, a. s.

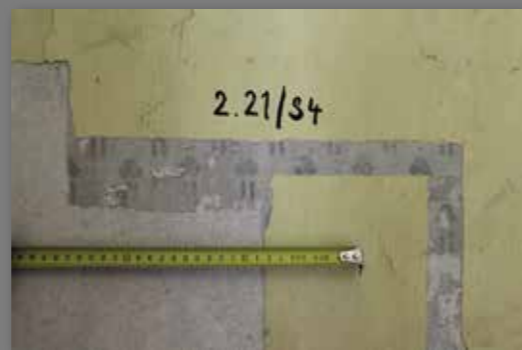
Obr. 5.

Místnost 2.21 – secesní výzdoba byla tvořena jednoduchým šablonovým tiskem modrošedých trojlístků se dvěma svislými čárkami na světlém modrošedém podkladu v ploše stěn (obr. 5). Tato plošná malba byla ve výšce pod fabionem lemována páskem bohaté květinové šablony, tvořený soutiskem cca šest barev (obr. 6).

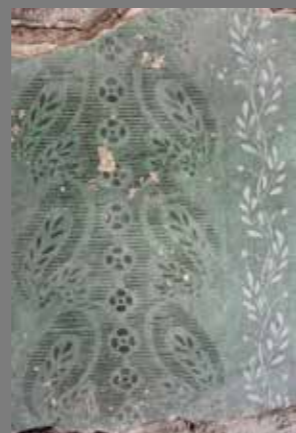
Obr. 7.

Místnost 1.35 – celá plocha stěn ve světlé šedozelené barevnosti zdobena šablonou s vegetativním motivem drobných lístků doplněných vodorovným šrafováním (obr. 7). S touto výzdobou stěn pravděpodobně souvisí i iluzivní profilace a dekorativní pás s vejcovcem ve fabionu a malířsky provedený červený pás vlčích máků pod fabionem.

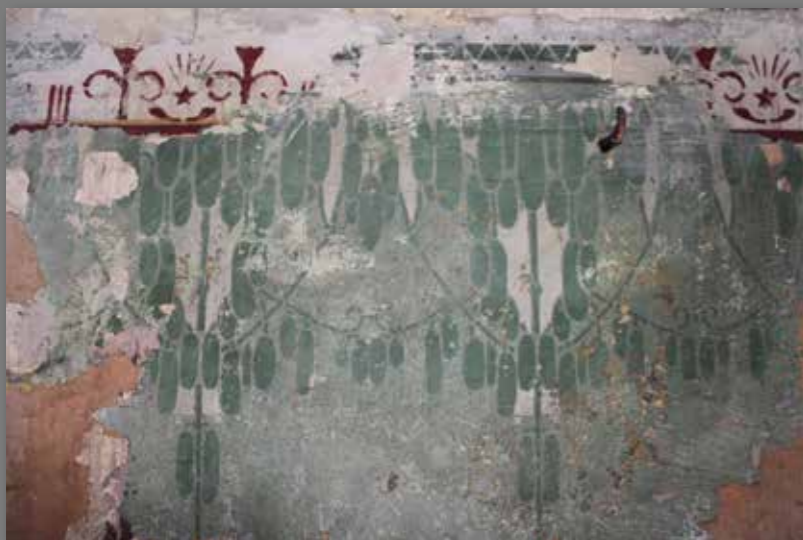
Obr. 4.

Místnost 2.22 – secesní výzdoba byla tvořena zdobným modrozeleným vegetativním motivem závěsu složených ze svislých oválných listů či jehněd různé velikosti doplněných prověšenými šlahouny, barevně kombinovány s krémově bílými plochami v některých průhledech. Podklad šablony na stěnách byl v barvě světlé šedozelené, motiv pojednává celé plochy stěn (obr. 4).

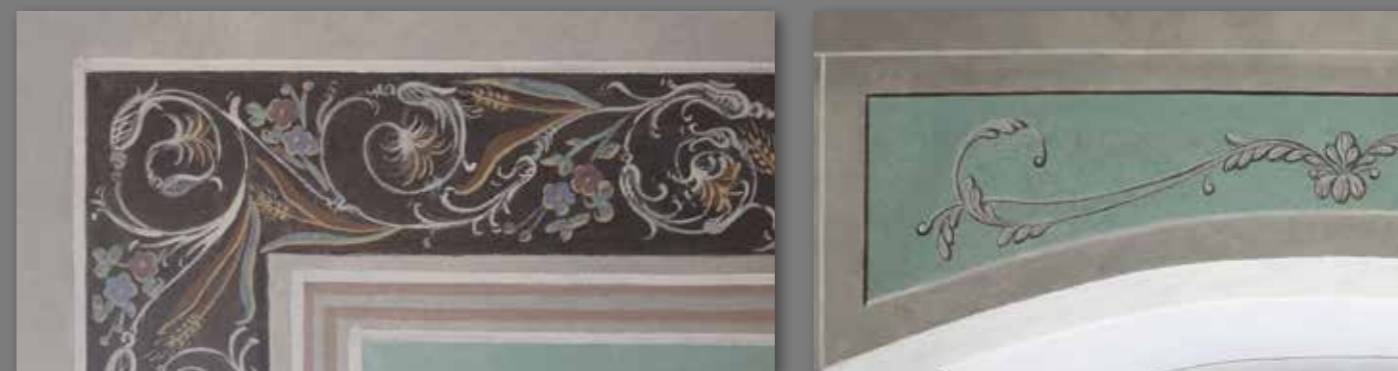
Obr. 8–12.
Místnost 1.13.

Místnost 1.13 – zde bylo přistoupeno k odkryvu a následnému restaurování fragmentů malby ve špaletách oken a přilehlé východní stěně obvodového zdiva. Zbylé tři stěny byly mladší příčky bez historické malířské výzdoby. Ve špaletách oken je malba tvořena tmavě šedivým jednoduchým rámem se světle šedou výplní rozdělenou bílou linkou, do stěn pak přechází přes roh. Meziokenní pole je vymezeno iluzivně profilovaným cca 10 cm silným tmavě hnědým rámem bohatě kresebně zdobným s vegetativními motivy – bílá linka stonku s barevnými kvítky a klásky (modrá a růžová kvítka, zelené lístky, hnědé klasy). Plocha výplně rámu je světle zelená, orámovaná cca 4 cm silným světle šedým páskem s růžovým a bílým linkováním. Malované dekory v pásčích rytmicky členící plochu stěn vykazují značné kvality. Malba je nanášena na zkrhlém vápenném nátěru temperovou technikou. Celá východní stěna s historickou výmalbou byla cca do jednoho metru osekána na úroveň zdiva, ve fabionu pak defekt po elektroinstalaci. Východní stěna byla silně staticky narušena. Omítkové a barevné vrstvy historicky a umělecky cenné výmalby byly velmi degradované. Koheze omítkové vrstvy byla narušena a barevná vrstva ve vrstvě dekorativní výmalby nesoudržná (obr. 8–12).

Odkryv maleb byl prováděn restaurátorskými kladívky a skalpely. Malba byla následně dočištěvána pomocí skelných vláken a koňskou žíní. V místě vápenných zákalů bylo přistoupeno k obkladům s destilované vody. Již v průběhu odkryvu musela být převážně omítková vrstva pro svůj havarijný stav průběžně zpevňována a hloubkově injektována. Omítky byly nejprve prekondolovány pomocí injekčních stříkaček 2% vodnou akrylátovou disperzí Primal SF016 a následně hloubkovým vápenným konsolidačním prostředkem Ledan D2. Povrch malby byl po jejím očištění plošně fixován 2% roztokem vodné akrylátové disperze Primal SF016, barevná vrstva byla následně tamponována. Defekty a chybějící omítky byly lokálně tmeleny a doplňovány vápenným štukem vhodné frakce. Tmely byly opatřeny tónovaným vápenným pačokem. Retuše byly prováděny minerálními pigmenty pojenými 2% vodnou akrylátovou disperzí Primal SF016 technikou tzv. nápodobivé retuše.

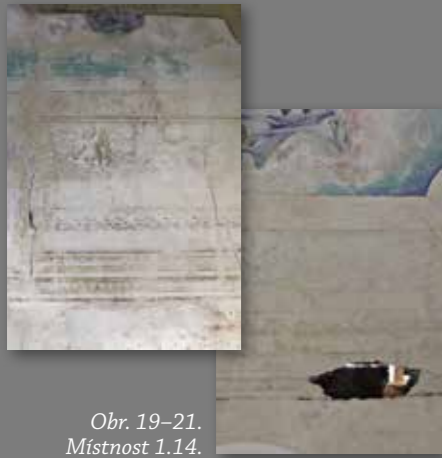
Obr.13–18.
Místnost 1.14.

o freskovou podmalbu, finální podoba byla poté dotvořena v secco. Malba přechází za roh do stěn v monochromním světle šedém vápenném nátěru. V suprafenestře je zřetelná okrová barevná vrstva, totožná se špaletou, s fragmenty tmavě hnědého dekoru. Jde pravděpodobně o vrstvu secco k freskové podmalbě, dochovanou značně fragmentárně. Malby ve špaletách zabíhají až ke kraji osazení oken, bez větších vysprávěk. V šířce celé stěny je malba osekána do výše zhruba jednoho metru na úroveň zdiva, ve fabionu pak defekt po elektroinstalaci. Typ a míra poškození je víceméně totožná s místností 1.13 (obr. 13–18).

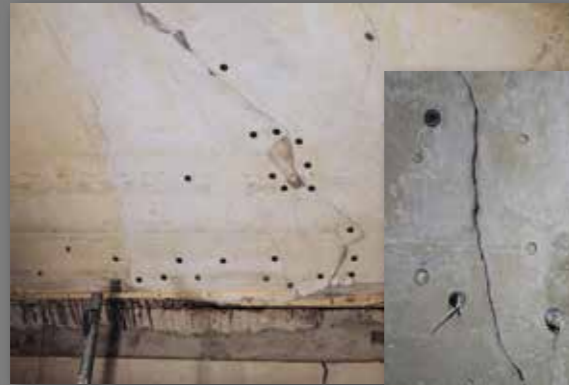
Obr. 24.

Kaple – místnost 1.16 – Strop kaple je plochý, s vysokým fabionem na dřevěné konstrukci. Dřevěná klenba i středové zrcadlo jsou pobity rákosou a omítnuty. Stav této konstrukce byl havarijný – dřevěné podbití bylo na četných místech ztrouchnivělé. Mezi omítkou, jež držela pohromadě jako křehká skořepina a dřevěnou konstrukcí vznikly hluboké dutiny. Při větších otřesech tedy hrozilo zhroucení celé stropní konstrukce, zčásti nesené novější pomocnou konstrukcí. Nynější malířská výzdoba kaple byla ve stavu celkové degradace. Barevná vrstva byla zpráškovatělá, v převážné míře zcela odpadala. Částečně dobře dochovaný je středový nástropní obraz (alegorie Církve – ženská figura s křížem a kalichem) z 2. poloviny 18. století s mladší přemalbou. Ve fabionu jsou zřetelné fragmenty architektonické ornamentiky a dvě figurky amorků uprostřed dekorativních rozvilin na východní a západní stěně (obr. 19–21). V místě, kde svrchní omítka s malbou odpadla, byla zřetelná linka podkresby světlou železitou červení (obr. 22–23). V bočním světle je také dobře patrná rytá podkresba (obr. 24). Barevná vrstva byla silně zpráškovatělá, na mnohých místech zcela odpadla.

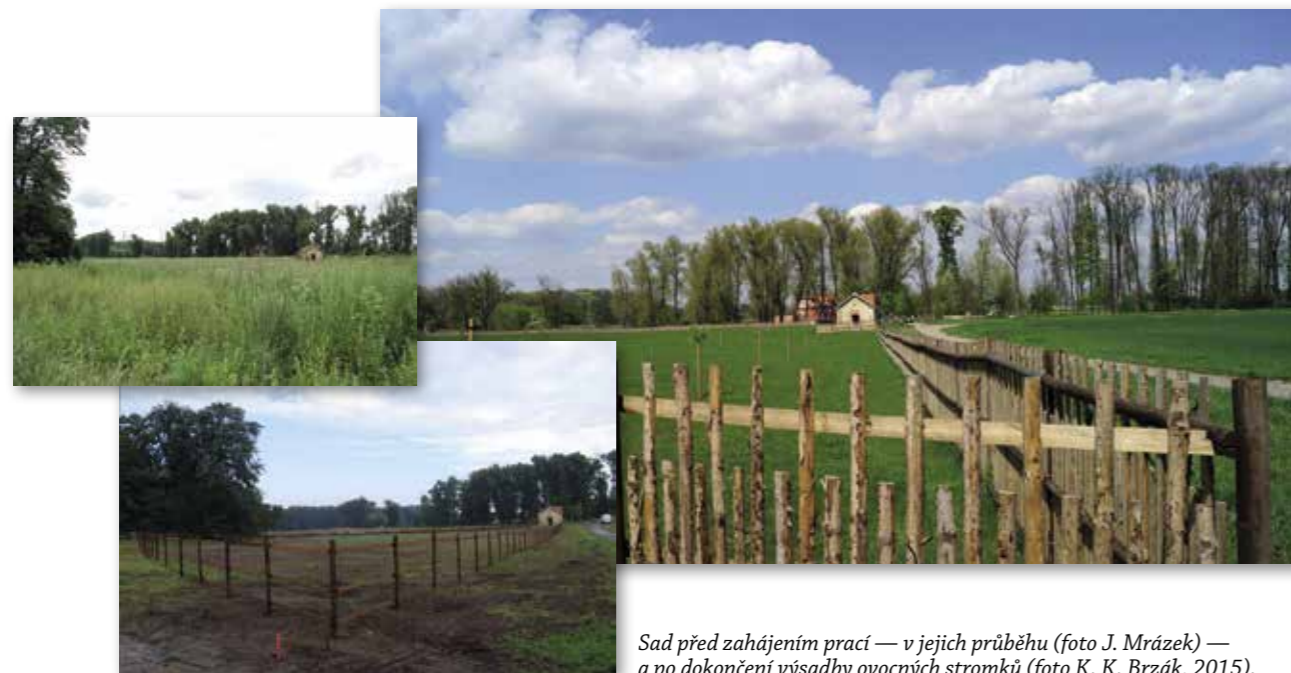
Sad před zahájením prací — v jejich průběhu (foto J. Mrázek) — a po dokončení výsadby ovocných stromků (foto K. K. Brzák, 2015).

Odrůdová skladba byla zvolena po konzultacích s ovocnáři, dle historických podkladů převážně z období 18. a 19. století a s ohledem na současné podmínky prostředí (viz článek P. Eclera v této kronice). Dle konceptu byly vybírány **historické odrůdy**, tzn. odrůdy **vzniklé před rokem 1870**. Nejvíce jsou, v souladu s historickými záznamy, zastoupeny jádroviny, jablka zahrnují největší část plochy, téměř $\frac{2}{3}$ z celkového počtu 326 vysázených kusů.

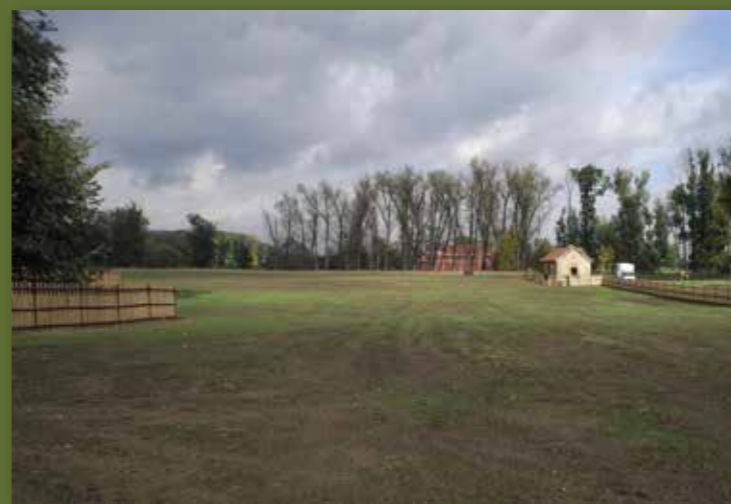
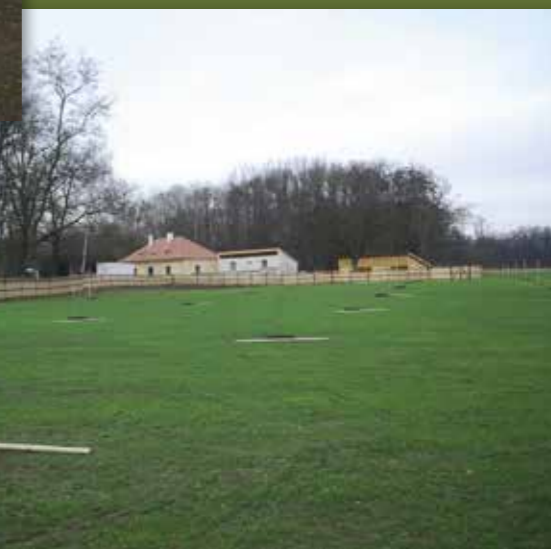
Foto před zahájením revitalizace (J. Mrázek) — a po provedení zahradnických úprav a osázení novými stromky (K. K. Brzák – Theresiae RTM, 2015).

Před založením výsadby se na pozemku odstranil stávající ruderalní porost a celá plocha se ošetřila totálním herbicidem, poté se přeoral a urovnila. Následovala vlastní výsadba ovocných dřevin a byla provedena mechanická ochrana každého stromku. Bylo realizováno oplocení celého ovocného sadu, které je nejspolehlivější ochrannou proti okusu zvířat i proti případnému vandalismu. Plocha mezi ovocnými stromy byla zatravněna. Zbytek plochy (mimo vlastní plochu sadu) byl oset jako květnatá louka.

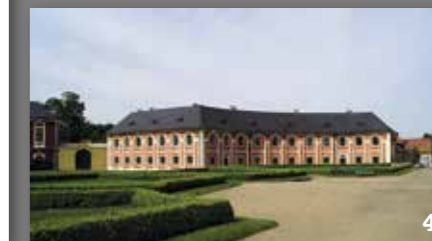
Severozápadní křídlo předzámčí
1 – půdorys 1. N. P.
2 – půdorys 2. N. P.
3 – jihovýchodní průčelí
4 – současný stav (foto)
5 – severovýchodní průčelí
6 – severní průčelí

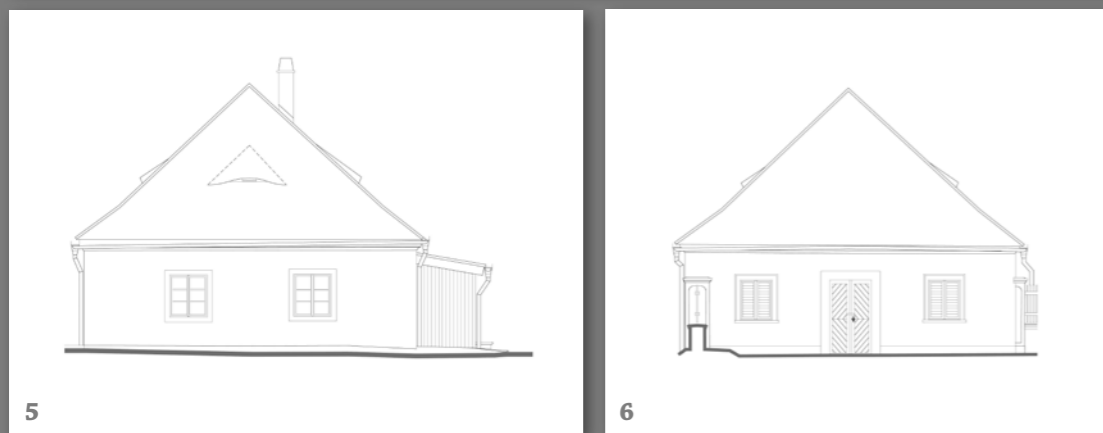
Konírna
 1 – půdorys 1. N. P.
 2 – současný stav (foto)
 3 – jižní průčelí
 4 – severní průčelí
 5 – východní průčelí
 6 – západní průčelí

ného pokoje [1.60] s prkennou podlahou a rákosovým stropem, vlevo v předsiní je jednoramenné kamenné schodiště do 1. patra, vzadu je však klenutá příčná chodba s cihlovou dlažbou, v níž vlevo vedou jedny dveře do velké klenuté kuchyně [1.57]. Tato je dlážděna cihlami, opatřena sporákem a má také topeniště s kotlem a ohniště, jakož i dveře vlevo do velkého spížího kveľbu [1.56] s cihlovou dlažbou. Uvnitř jsou padací dveře a pod nimi 2-ramenné schodiště do sklepa s 1 odpočívadlem, 18 stupňů vede dolů do malého předsklepa, který je klenut kameny a dlážděn cihlami. Odtud vpravo je lednice, rovněž klenutá kameny, ale nedlážděná, či spíše jen vyložená dřevem a slámou.

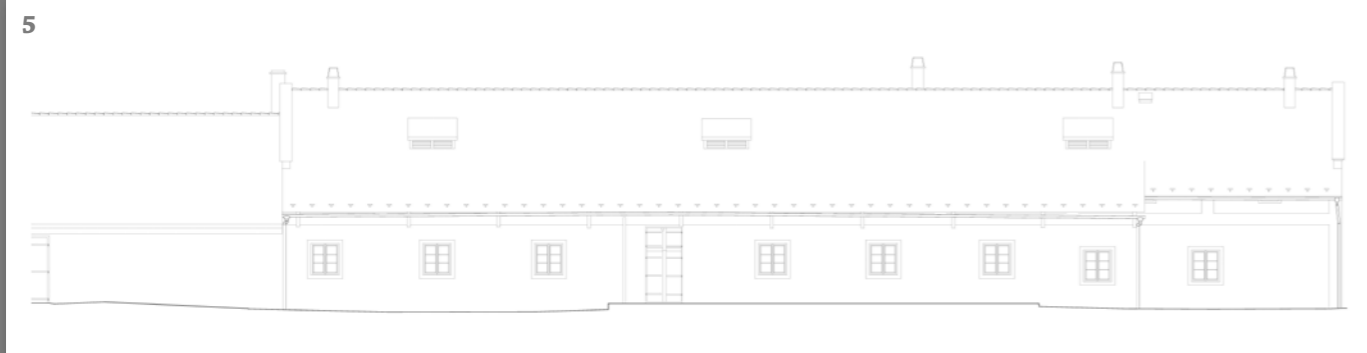
Severní stáj
 1 – půdorys 1. N. P.
 2 – půdorys 2. N. P.
 3 – současný stav (foto)
 4 – západní průčelí
 5 – severní průčelí
 6 – jižní průčelí

a mezi sebou odděleny příčnými zdmi. V dalším pokračování této budovy je chlév na 40 kusů jaloviny, zařízený žlabky na krmivo z prken, ve kterém je prkenný strop podepřen sloupy a jednou střední průvlačí, prostřední chodba je dlážděna cihlami, stání však kameny. Poblíž a na konci tohoto chlévu jsou – přístupné z prostoru dvora obloukovým otvorem a dveřmi – komora na krmivo a světnice pro telátka, první má cihlovou podlahu, světnice prkennou podlahu, obě místnosti jsou však kryty prkny, zatímco ve světnici je postaven ještě zděný sporák. Jak z komory na krmivo nosnými dřevěnými schody skrz padací dveře ve stropě, tak ze dvora skrze 3 zděné vikýře je přístup na půdu, dlážděnou zčásti pálenými cihlami, zčásti hlínou, která je rozdělena 2 stěnami paženými z prken do 3 oddělení. V prostoru půdy nad kůlnou jsou prkenné stropy bez jakéhokoli dláždění. Ležatý krov se vzpěrami [Sprengriegeln] nad celou budovou není volně vázán, prkenné stropy nad chlévem jsou – kromě mnohých trámů – shnilé, jinak je budova v dobrém stavebním stavu.

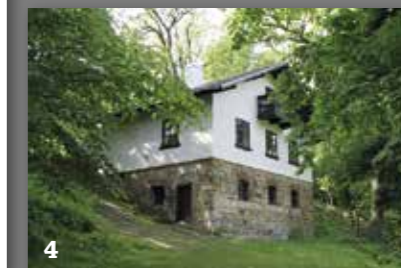
Hájka nad grotto
 1 – půdorys 1. N. P.
 2 – půdorys 2. N. P.
 3 – severovýchodní průčelí
 4 – současný stav (foto)
 5 – severozápadní průčelí

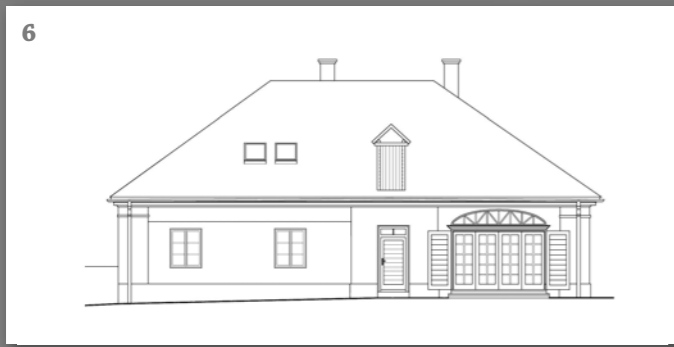
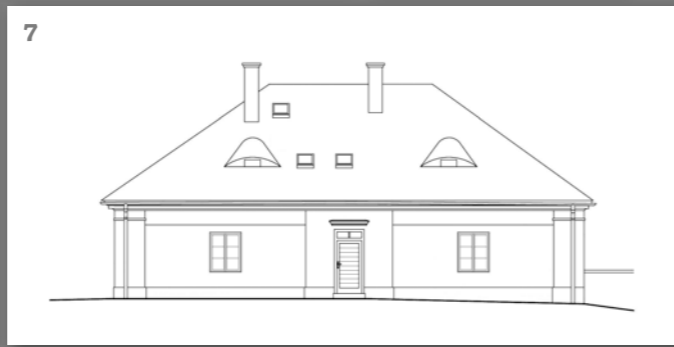
Holandský selský dům – hájovna
 1 – půdorys 1. N. P.
 2 – půdorys 2. N. P.
 3 – západní průčelí
 4 – východní průčelí
 5 – současný stav (foto)
 6 – severní průčelí
 7 – jižní průčelí

Holandský selský dům v severní části parku utrpěl ničivé škody po povodni v roce 2002, kdy se návalem vody a podmáčením zřítla jedna z vnitřních stěn. Současný projekt nejen že zachránil dům před zkázou, ale činí z něj opěrný bod oživení této části parku. Holandský selský dům byl dříve domkem sadaře, který se staral o přiléhající sad a stromovou školkou ovocných stromů, později pak zde bydlel hajný.

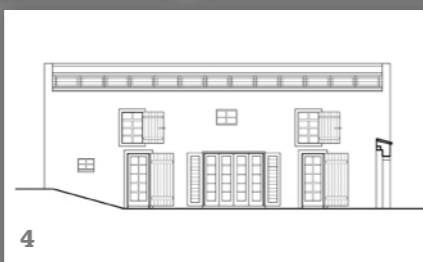
Holandský selský dům – čajovna
 1 – půdorys 1. N. P.
 2 – půdorys 2. N. P.
 3 – současný stav (foto)
 4 – jižní průčelí
 5 – severní průčelí

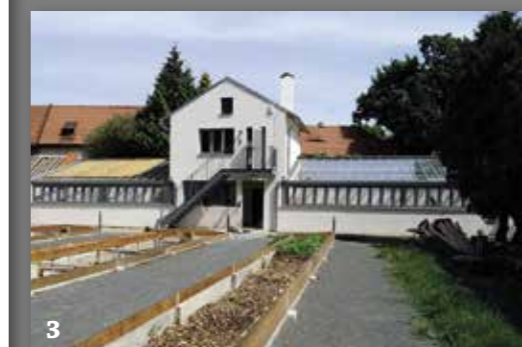
Dolní skleník
1 – půdorys 1. N. P.
2 – půdorys 2. N. P.
3 – současný stav (foto)
4 – jižní průčelí

Z obnovovaných staveb jde zřejmě o stavbu jednak nejmladší, vzniklou zřejmě až v první třetině století dvacátého (neboť ještě ani inventář z roku 1911 ji nezmiňuje), dále o stavbu nejvíce poškozenou povodní v roce 2002 – část skleníku zcela zničila zbytek velmi těžce poškodila. S ohledem na fakt, že stavba vhodně doplňuje uspořádání zahradnických užitkových budov v kuchyňské zahradě, bylo rozhodnuto o obnově budovy v původní hmotě. Změna užívání spočívala v opuštění provozu skleníku jako takového a nahrazení původní funkce funkcí vzdělávací. Členění stavby tedy zůstalo beze změny, ale interiéry mají sloužit jako zázemí praktických činností zahradnických. Při hledání vhodné krytiny, která by pohledově evokovala sklo skleníku, ale přitom nepropouštělo tolik světla a tepla dovnitř, byly překvapivě nalezeny a schváleny solární panely na bázi amorfního křemíku. Tyto panely měly, na rozdíl od běžně používaných solárních panelů, lepší optické vlastnosti, ale horší elektrický výkon. To však nebylo na překážku. Naopak tento typ umožňoval výrobu panelů různých velikostí – a tedy i zachování původního rastru železné konstrukce střechy. Jelikož byl celý dům koncipován po obnově jako nízkoeenergetický, blízký pasivnímu, mělo být toto řešení rovněž předmětem edukace. V období před realizací se přestal uvedený typ panelů vyrábět, takže k instalaci nedošlo. Stavba je dnes vytápěna tepelným čerpadlem na bázi vzduch–voda.

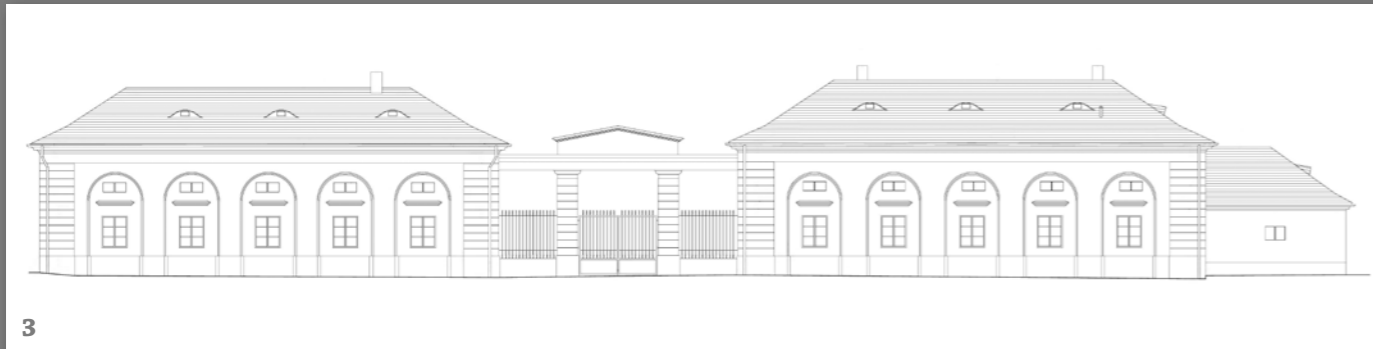
Domy lékaře a lesního u hlavní brány
 1 – dům lékaře, půdorys 1. N. P.
 2 – dům lékaře, půdorys 2. N. P.
 3 – jižní průčelí domu lékaře (vlevo)
 a domu lesního (vpravo)
 4 – dům lesního, půdorys 1. N. P.
 5 – dům lékaře, půdorys 2. N. P.
 6 – současný stav (foto)

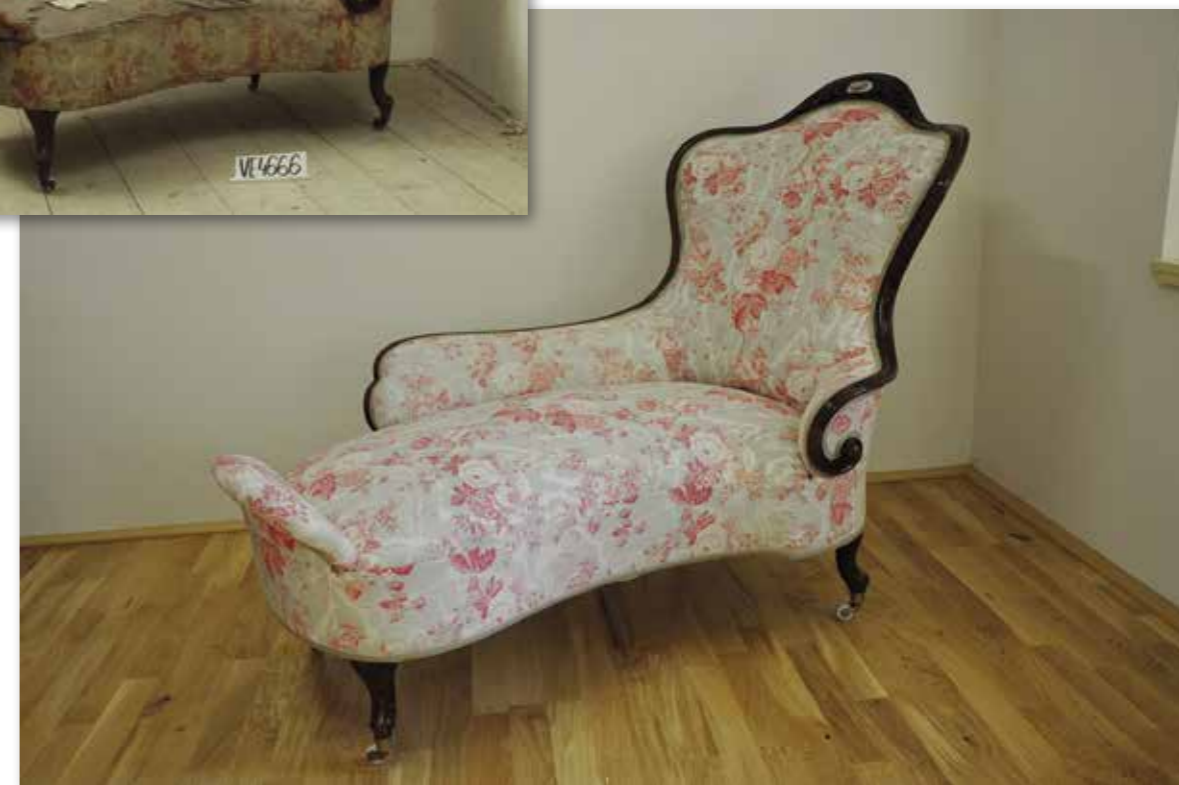
Pseudobarokní chaise longue patří k sedací soupravě užívané Arnoštem Chotkem v jeho veltruském apartmá. Pro účely nové expozice byla souprava přechalouněna replikou původní potahové látky, zhotovenou pomocí techniky ručního sítotisku. Původní látka (po vyčištění) je pod současným potahem (archiv NPÚ, SZ Veltrusy).

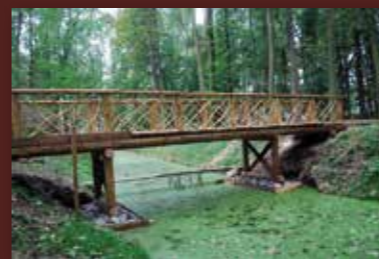
Poustevníkův mostek se zábradlím z větvoví – silných prutů tvrdých dřevin z náletových porostů.

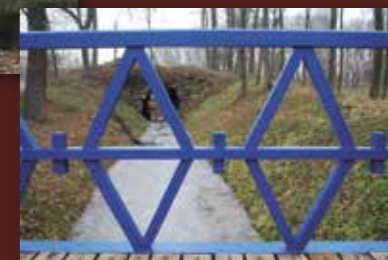
Mostek u Egyptského pavilonu má složitý tvar s vrcholovou plošinou, zde bylo nutno použít jako základ ocelovou konstrukci. Vpravo důsledně dodrženy předpokládaný původní detail u zábradlí.

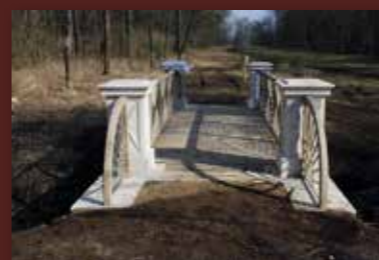
Mostek na Vosouši – k věrohodnosti přispěla možnost přesné rekonstrukce piliřků zábradlí podle na místě nalezeného torza původního prvku.

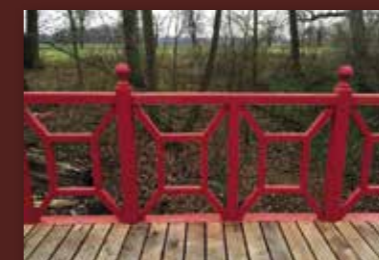
Zdobný detail zábradlí tzv. Červeného mostku je poměrně věrným přepisem původního provedení.

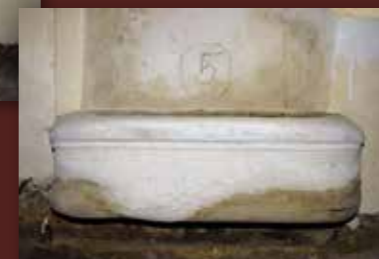
Původní kamenný žlab v konírně – jeden z nejvíce narušených, zde ve stavu po základní konzervaci dochovaného torza. Stejný žlab po doplnění chybějící části a celkovém tvarovém sjednocení.

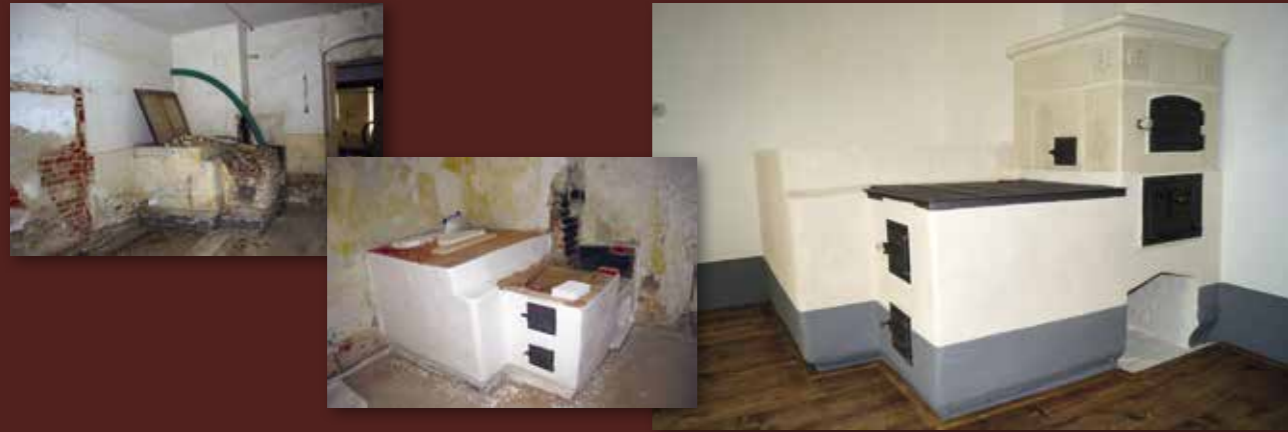
Bývalá cukrárna s vestavěnou pecí a podestou zděného sporáku. Vpravo – kachlová kobka s troubami je v této chvíli již demontována. Uprostřed – opravená pec a zděný sporák s litinovou plotnou, připravený na zpětné sestavení původní kachlové kobky po restaurování a doplnění jednotlivých dílů; vpravo – dokončená oprava sporáku s pecí v opraveném interiéru zámecké cukrárny.

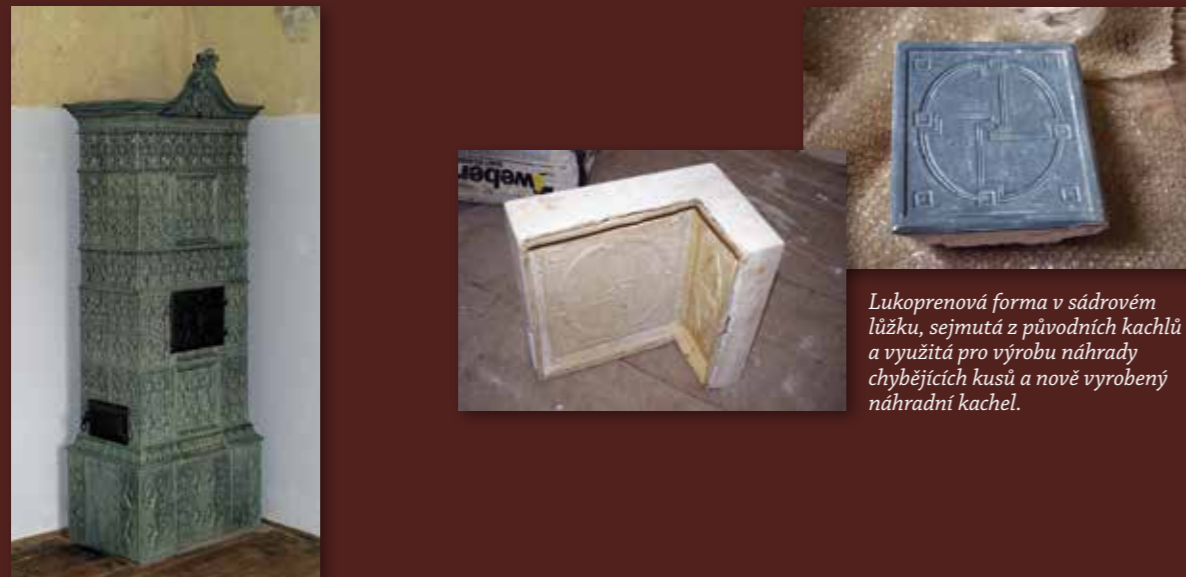
Lukoprenová forma v sádrovém lůžku, sejmутá z původních kachlů a využita pro výrobu náhrady chybějících kusů a nově vyrobený náhradní kachel.

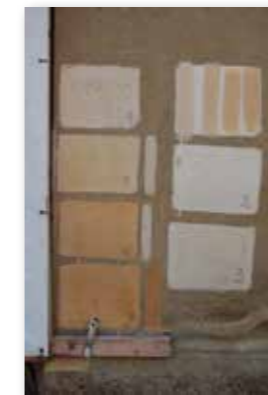
Připravené vzorky vápenného nátěru, tónovaného zelenou skalicí, ukazující přirozenou barevnou škálu tohoto tradičního prostředku, 2012.

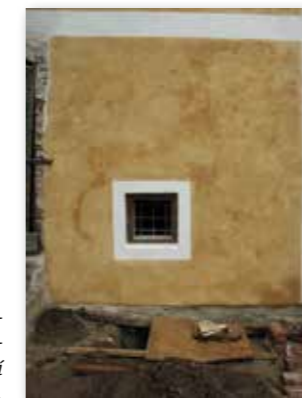
Detail nátěru omítky s přirozenou barevnou živostí, odpovídající nestejnorožnému složení historického zdiva, 2013.
