Charakteristika památky – historie a zhodnocení

Záměr a cíle projektu Schola naturalis

Obnovené objekty

Restaurování nástěnných maleb v severozápadním křídle zámku Veltrusy

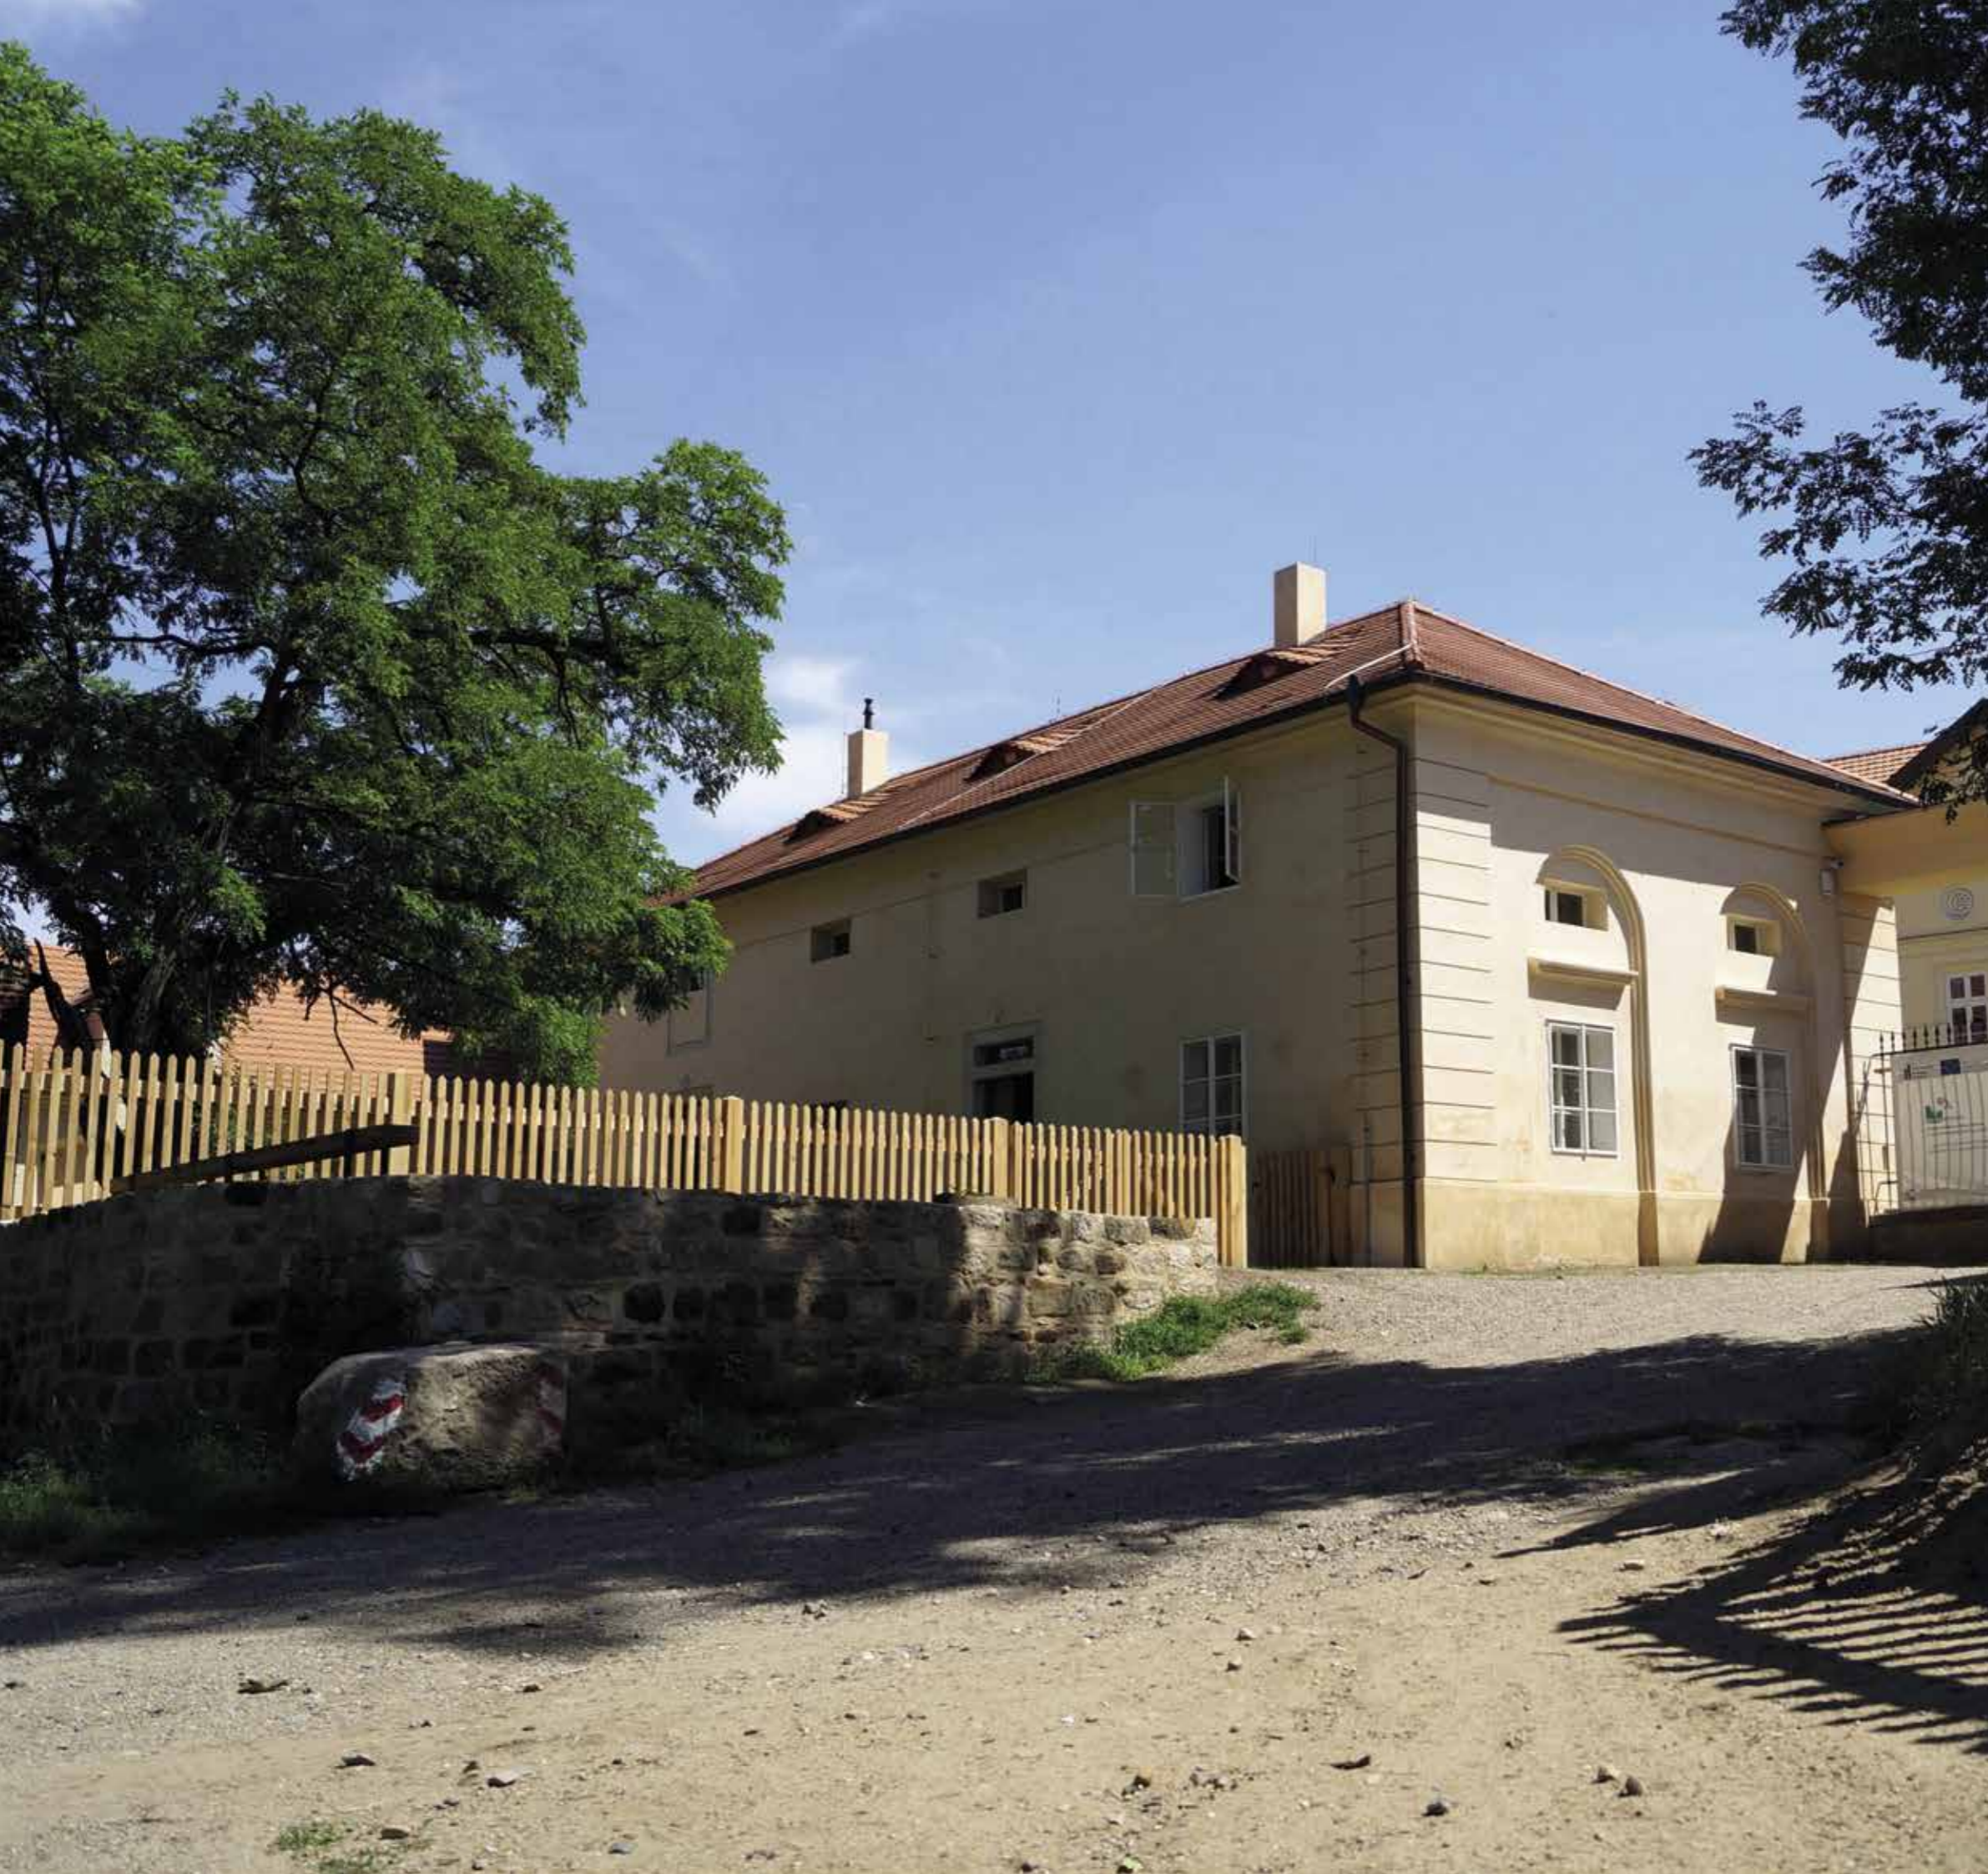
Oprava šachty pro hodinová závaží.
